Ekologická havarijná služba v oblasti ťažby ropy a dopravy ropných produktov

Environmental emergency in the oil production and oil products transport

The paper refers to the experience of the environmental emergency response in the case of accidental leakages of oil or oil products into the environment. The gained experience is demonstrated on four different sites where the remediation of contaminated soil / groundwater and emergency response were carried out by the Czech environmental company DEKONTA a.s.

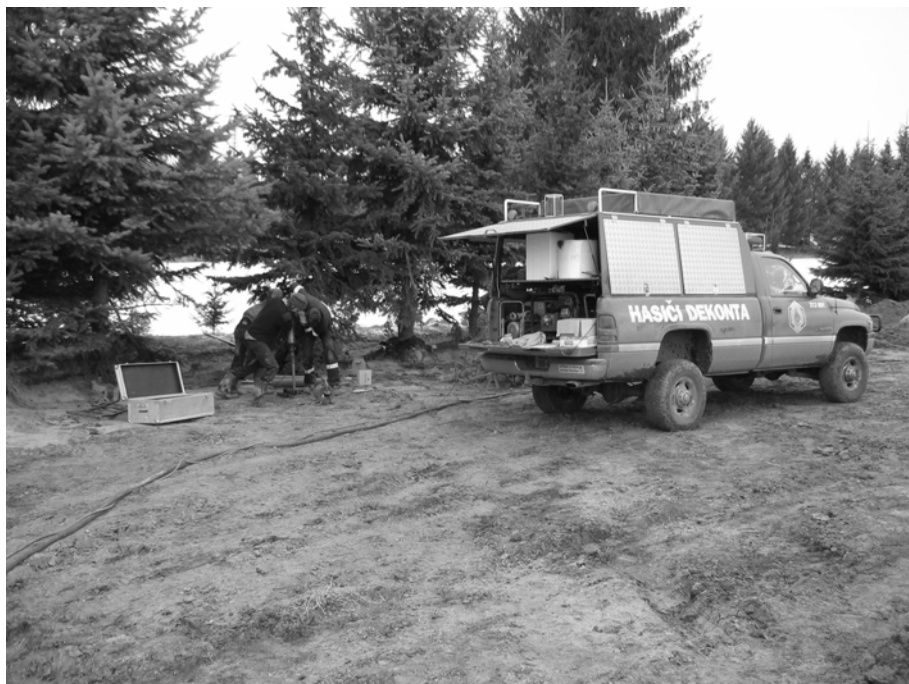
Obr. 1. Zásahové vozidlo
Dodge RAM 2500 Laramie
Fig. 1. Emergency car
Dodge RAM 2500 Laramie

Pre vlastné zásahy na lokalite bol stanovený nepretržitý dohľad v obsadení dvoch pracovníkov. Pri drobných únikoch, ktoré bola osádka schopná zvládnuť vlastnými silami, boli použité sorbenty umiestené v provízornom sklade na lokalite. Pre úniky väčšieho rozsahu bol v nepretržitej pohotovosti zásahový tím s počtom 2 samostatných riešiteľov a 4 technikov vrátane rýchleho zásahového vozu Dodge RAM 2500 Laramie.

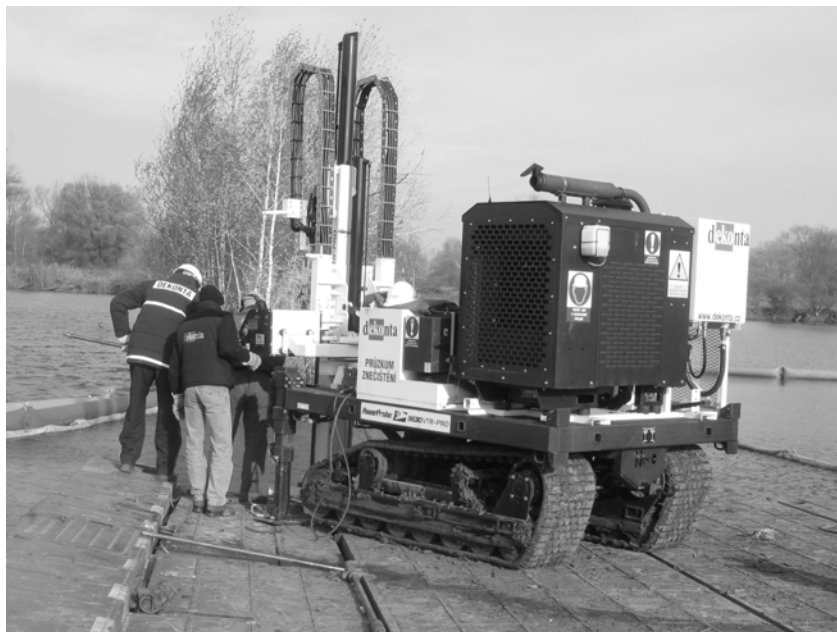
Obr. 2. Multifunkčná vrtná súprava AMS Power Probe 9630 VTR-PRO
Fig. 2. AMS Power Probe 9630 VTR-PRO multifunctional drilling rig

Pri odbere vzoriek zemín a manipulácie s nimi boli dodržiavané postupy zaisťujúce kvalitu vykonávaných prác. Tieto postupy zahrňovali dekontamináciu vzorkovacieho náradia a transport vzoriek predpísaným spôsobom.
