Specifické rysy hornické činnosti v oblastech výskytu zvodnělých horizontů

Jaromír Škola¹

Specific characteristics of mining activity in the area of occurrence of water-bearing rocks

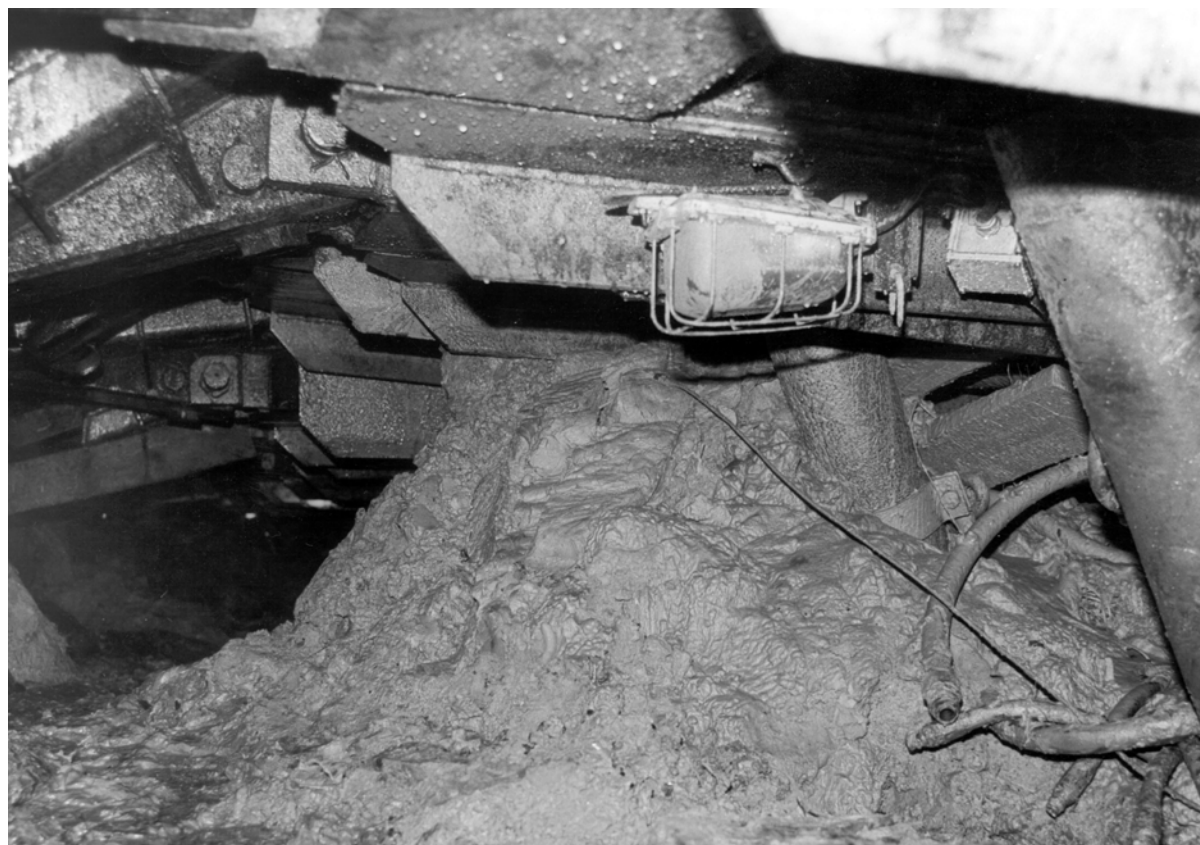
Foto.1 Průval zvodnělých hornin do stěnového porubu.

Zvýšené tlaky v porubech a jejich okolí zapříčinily v několika případech neprovozovatelnost porubů a předčasné ukončení těžby. Prakticky ve všech případech docházelo k průniku vody a zvodnělých materiálů na pracoviště.

Vlivem zvýšených tlaků na sekce mechanizované výztuže i okolí porubu dochází k porušení ochrany lávky v počvě a v případě přítoku vod dochází k rozbředávání podložních jílu a následnému zabořování sekcí. Zdlouhavé zmáhací práce zpomalují postup porubu a ve většině případů vedou k zastavení provozu porubu a jeho výklizu.
